タフ シーリング  
TOUGH CEILING 3  
耐震天井下地

試験データ集

Ⓚ 関包スチール株式会社

# ■ 天井ユニット 1 方向加力試験

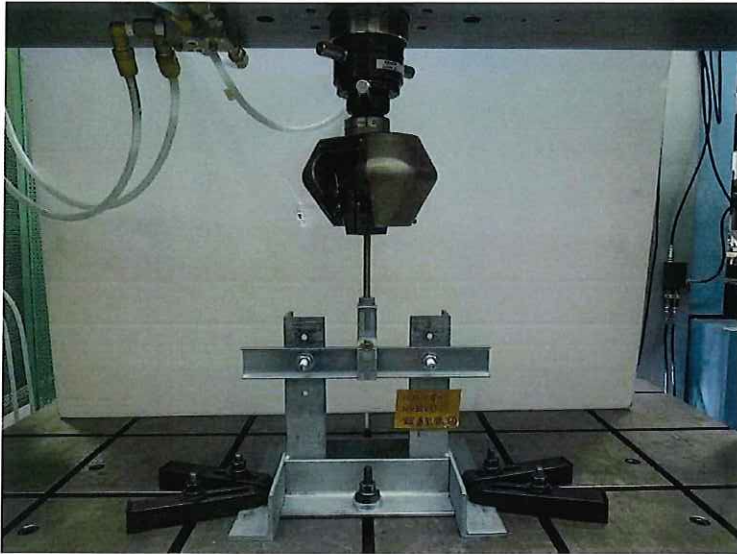
ビス付ハンガー 引張・圧縮 強度試験			許容耐力	引張	圧縮
試験機関	東京都立産業技術研究センター	2015.2.23		1650N	900N

試験状況 : ボルトが鉛直になる様に試験体を固定し、荷重を加えて状況を調べる。(告示771号 準拠)

試験体	損傷荷重	最大荷重	試験状況
①-引張	3084N	12089N	最大荷重にて、ハンガーの吊ボルト取付部が屈曲をおこした。
②-引張	2870N	12615N	
③-引張	3066N	11881N	
①-圧縮	1363N	2931N	最大荷重にて、ハンガーの吊ボルト取付部が屈曲をおこした。
②-圧縮	1022N	3082N	
③-圧縮	2042N	3059N

引張: 最大荷重にて、ハンガーの吊ボルト取付部が屈曲をおこしたが、野縁受からの脱落は見られなかった。  
 圧縮: 損傷荷重にて、ハンガーの吊ボルト取付部に屈曲が発生し始め、最大荷重にて耐力を失った。

以上より、損傷荷重は平均値以下の 引張: 2475N、圧縮: 1350N であれば問題ないと判断した。  
 これより、許容耐力は  
 引張:  $2475N \times 2/3 = 1650N$ 、長期許容荷重は、 $1650N \times 1/1.5 = 1100N$  とする。  
 圧縮:  $1350N \times 2/3 = 900N$  とする。

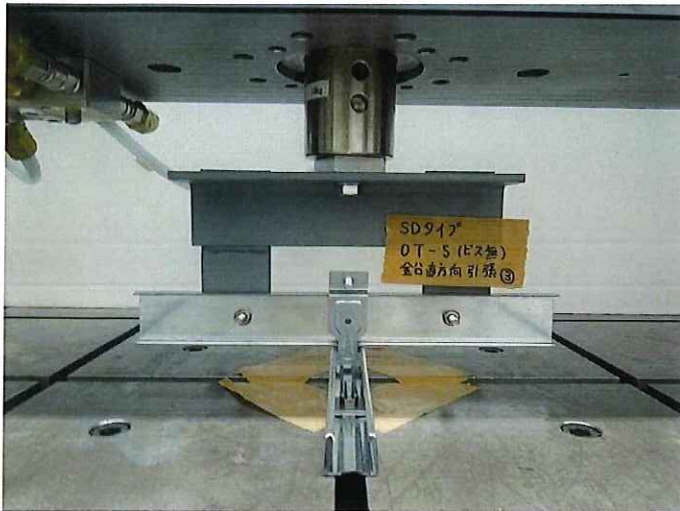
タフクリップ S 引張 強度試験			許容耐力	引張
試験機関	東京都立産業技術研究センター	2014.12.1		600N

試験状況 : ボルトが鉛直になる様に試験体を固定し、荷重を加えて状況を調べる。(告示771号 準拠)

試験体	損傷荷重	最大荷重	試験状況
①	1130N	2638N	最大荷重にて野縁が屈曲した。 なお、クリップと野縁の間に外れは見られなかった。
②	1071N	2600N	
③	1482N	2588N

最大荷重にて野縁が屈曲した。  
この際、クリップと野縁の外れは見られなかった。

以上より、損傷荷重は平均値以下の 900N であれば問題ないと判断した。  
これより、許容耐力は  $900N \times 2/3 = 600N$  とする。

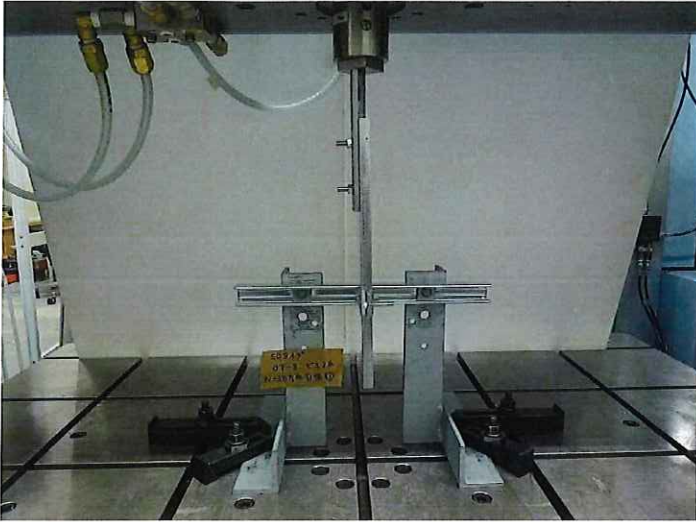
タフクリップ S 野縁受方向 水平 強度試験 (ビス2本固定)			許容耐力	野縁受方向 水平
試験機関	東京都立産業技術研究センター	2014.11.6		900N

試験状況 : ボルトが鉛直になる様に試験体を固定し、荷重を加えて状況を調べる。(告示771号 準拠)

試験体	損傷荷重	最大荷重	試験状況
①	1350N	3279N	最大荷重で、クリップが野縁側面を断裂した。
②	1300N	3126N	
③	1400N	3158N

最大荷重にてクリップが野縁側面を破断し、野縁を突き破った。  
この際、野縁も屈曲がみられたが、野縁受と野縁の脱落は見られなかった。

以上より、タフクリップ S の損傷荷重は平均値以下の 1350N であれば問題ないと判断した。  
これより、許容耐力は  $1350N \times 2/3 = 900N$  とする。

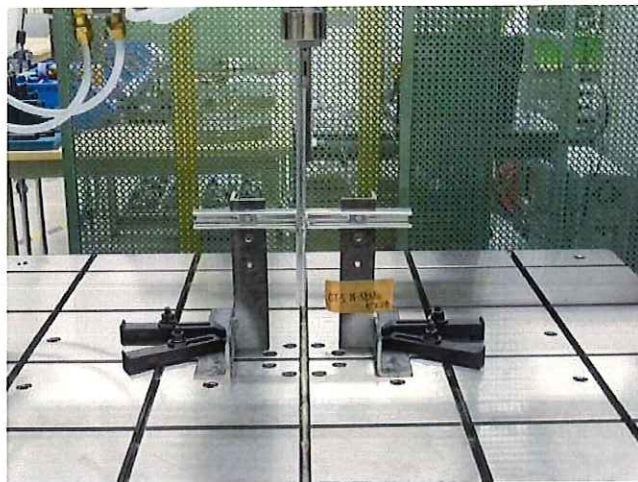
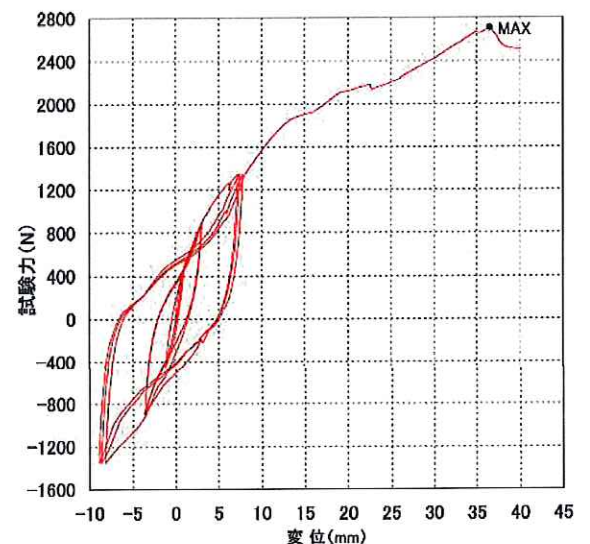
タフクリップ S 野縁受方向 水平 くり返し 载荷試験 (ビス2本固定)			許容耐力	野縁受方向 水平
試験機関	東京都立産業技術研究センター	2014.3.13		900N

試験状況 : 試験体が鉛直になる様に固定し、許容耐力:P に対し、0.5、1.0、1.5倍の荷重を 3回ずつかけ、状況を調べる。(告示771号 準拠)

荷重規定	荷重値	最大変位	試験状況
0.5P	450N	1.2mm	異常なし
1.0P	900N	3.7mm	異常なし
1.5P	1350N	9.0mm	異常なし
最大荷重	2708.7N	43.1mm	最大荷重で野縁が屈曲した

- 結果  
要素試験より設定した 許容耐力 P値:900N の、0.5P・1.0P・1.5Pをそれぞれ 3回正負繰返し荷重をかけ、状況を観察したが、破壊等の使用に支障のある状況は見られなかった。
- 考察  
以上より、設定された許容耐力:900N は、問題無いと判断する。

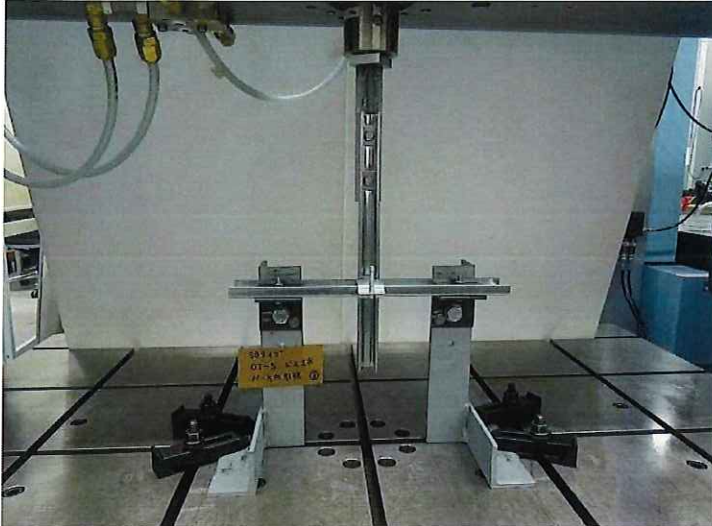
タフクリップ S 野縁方向 水平 強度試験 (ビス2本固定)			許容耐力	野縁方向 水平
試験機関	東京都立産業技術研究センター	2014.11.6		670N

試験状況 : ボルトが鉛直になる様に試験体を固定し、荷重を加えて状況を調べる。(告示771号 準拠)

試験体	損傷荷重	最大荷重	試験状況
①	1150N	2118N	最大荷重で、クリップの野縁接合部が破断した。
②	1100N	2250N	
③	1050N	2195N

最大荷重にてクリップの破断により、野縁とクリップのビス接合が解除された。  
 この際、野縁受も屈曲がみられたが、ビス固定していない側のクリップ爪がかかっていたため野縁受と野縁の脱落は見られなかった。

以上より、損傷荷重は平均値以下の 1005N であれば問題ないと判断した。  
 これより、許容耐力は  $1005N \times 2/3 = 670N$  とする。

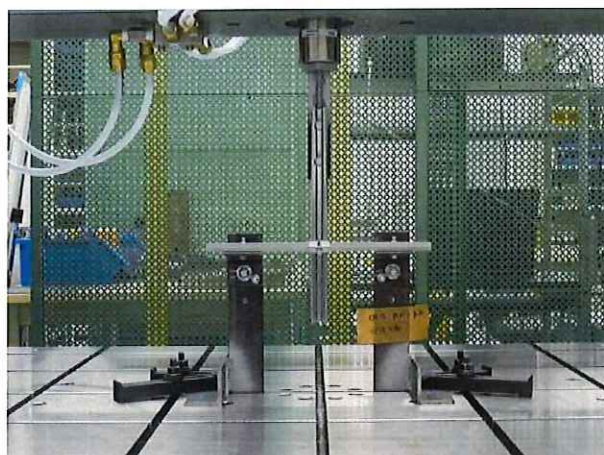
タフクリップ S 野縁方向 水平 くり返し 載荷試験 (ビス2本固定)		許容耐力	野縁方向 水平
試験機関	東京都立産業技術研究センター		2014.3.7

試験状況 : 試験体が鉛直になる様に固定し、許容耐力:P に対し、0.5、1.0、1.5倍の荷重を 3回ずつかけ、状況を調べる。(告示771号 準拠)

荷重規定	荷重値	最大変位	試験状況
0.5P	335N	1.1mm	異常なし
1.0P	670N	2.8mm	異常なし
1.5P	1005N	5.4mm	異常なし
最大荷重	2549.5N	19.8mm	最大荷重で野縁受が屈曲した

要素試験より設定した 許容耐力 P値:670Nの、0.5P・1.0P・1.5Pをそれぞれ3回正負繰返し荷重をかけ状況を観察したが、破壊等の使用に支障のある状況は見られなかった。

以上より、設定された許容耐力:670N は、問題無いと判断する。

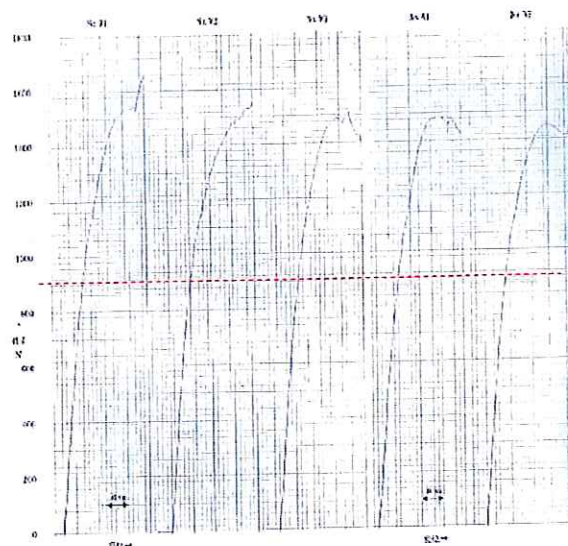
タフクリップS・W クリップ 引張 強度試験			許容耐力	引張
試験機関	(般財)日本車両検査協会	2013.6.5		600N

試験状況 : ボルトが鉛直になる様に試験体を固定し、荷重を加えて状況を調べる。(告示771号 準拠)

試験体	損傷荷重	最大荷重	試験状況
n1-S	900N	1320N	最大荷重にて野縁が屈曲した。 なお、クリップと野縁の間に外れは見られなかった。
n2-S	1040N	1375N	
n3-S	900N	1440N	
n4-S	900N	1465N	
n5-S	920N	1430N	
n1-W	960N	1540N	最大荷重にて野縁が屈曲した。 なお、クリップと野縁の間に外れは見られなかった。
n2-W	920N	1500N	
n3-W	920N	1490N	
n4-W	940N	1485N	
n5-W	920N	1450N

- 結果  
最大荷重にて野縁が屈曲した。  
この際、クリップと野縁の外れは見られなかった。
- 考察  
以上より、損傷荷重は平均値以下の 900N であれば問題ないと判断した。  
これより、許容耐力は  $900N \times 2/3 = 600N$  とする。

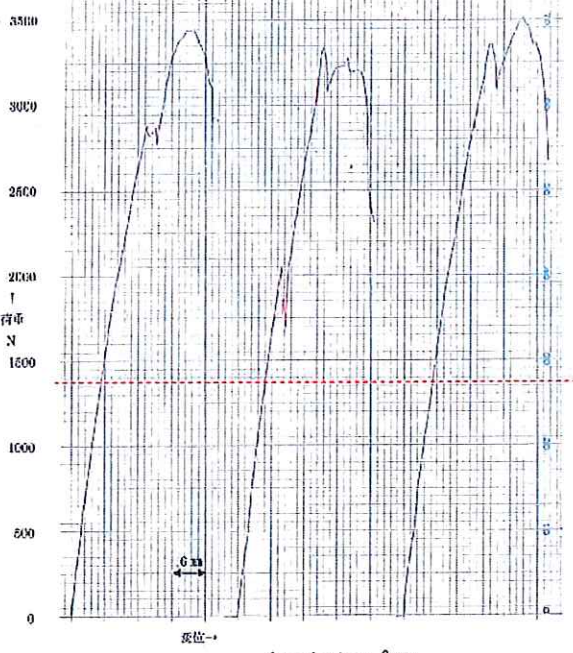
タフクリップ S・W クリップ 野縁受け方向 水平 強度試験 (ビス2本固定)		許容耐力	野縁受方向 水平
試験機関	(般財)日本車両検査協会		2014.1.9

試験状況 : ボルトが鉛直になる様に試験体を固定し、荷重を加えて状況を調べる。(告示771号 準拠)

試験体	損傷荷重	最大荷重	試験状況
n1-S	1350N	1940N	最大荷重で、クリップが野縁側面を断裂した。
n2-S	1300N	2240N	最大荷重で、クリップが野縁側面を断裂した。
n3-S	1400N	2250N	最大荷重で、クリップが野縁側面を断裂した。
n1-W	2000N	3445N	最大荷重で、クリップが野縁側面を断裂した。
n2-W	1700N	3340N	最大荷重で、クリップが野縁側面を断裂した。
n3-W	1950N	3505N	最大荷重で、クリップが野縁側面を断裂した。

最大荷重にてクリップが野縁側面を破断し、野縁を突き破った。  
この際、野縁も屈曲がみられたが、野縁受けと野縁の脱落は見られなかった。

以上より、損傷荷重は平均値以下の 1350N であれば問題ないと判断した。  
これより、許容耐力は  $1350N \times 2/3 = 900N$  とする。

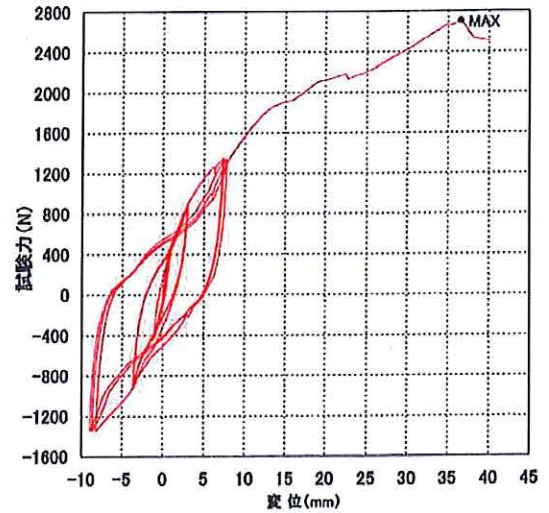
タフクリップ S・W 野縁受け方向 水平 くり返し 載荷試験 (ビス2本固定)		許容耐力	野縁受方向 水平
試験機関	東京都立産業技術研究センター		2014.3.13

試験状況 : 試験体が鉛直になる様に固定し、許容耐力:P に対し、0.5、1.0、1.5倍の荷重を3回ずつかけ、状況を調べる。(告示771号 準拠)

荷重規定	荷重値		最大変位	試験状況
	S	W		
0.5P	S	450N	1.2mm	異常なし
	W	670N	2.3mm	
1.0P	S	900N	3.7mm	異常なし
	W	1333N	5.5mm	
1.5P	S	1350N	9.0mm	異常なし
	W	1999.5N	10.0mm	
最大荷重	S	2708.7N	43.1mm	最大荷重で野縁が屈曲した
	W	3631.5N	32.2mm	最大荷重で野縁が屈曲した

要素試験より設定した 許容耐力 P値:900N(タフクリップ S)、1333N(タフクリップ W)の、0.5P・1.0P・1.5Pをそれぞれ3回正負繰返し荷重をかけ、状況を観察したが、破壊等の使用に支障のある状況は見られなかった。

以上より、設定された許容耐力:900N(タフクリップ S)、1333N(タフクリップ W) は、問題無いと判断する。

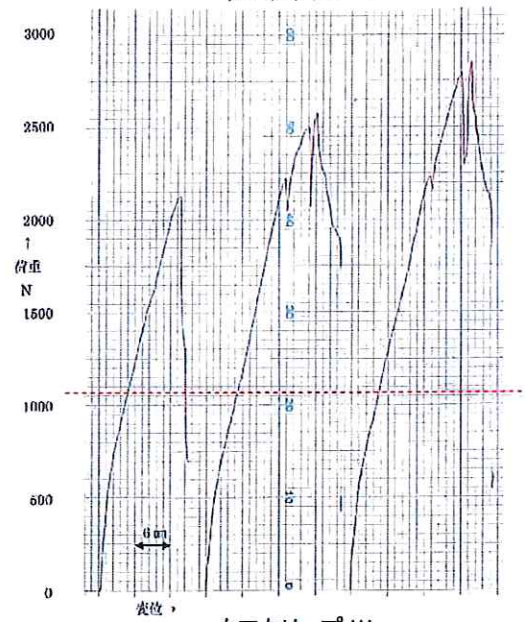
タフクリップ S・W クリップ 野縁方向 水平 強度試験 (ビス2本固定)		許容耐力	野縁方向 水平
試験機関	(般財)日本車両検査協会		2014.1.9

試験状況 : ボルトが鉛直になる様に試験体を固定し、荷重を加えて状況を調べる。(告示771号 準拠)

試験体	損傷荷重	最大荷重	試験状況
n1-S	1150N	2105N	2105Nで、クリップの野縁接合部が破断した。
n2-S	1100N	2105N	2105Nで、クリップの野縁接合部が破断した。
n3-S	1050N	2170N	2170Nで、クリップの野縁接合部が破断した。
n1-W	1250N	2125N	2125Nで、クリップの野縁接合部が破断した。
n2-W	1300N	2575N	2575Nで、クリップの野縁接合部が破断した。
n3-W	1500N	2750N	2750Nで、クリップの野縁接合部が破断した。

最大荷重にてクリップの破断により、野縁とクリップのビス接合が解除された。  
この際、野縁受けも屈曲がみられたが、ビス固定していない側のクリップ爪がかかっていたため野縁受けと野縁の脱落は見られなかった。

以上より、損傷荷重は平均値以下の 1005N であれば問題ないと判断した。  
これより、許容耐力は  $1005N \times 2/3 = 670N$  とする。

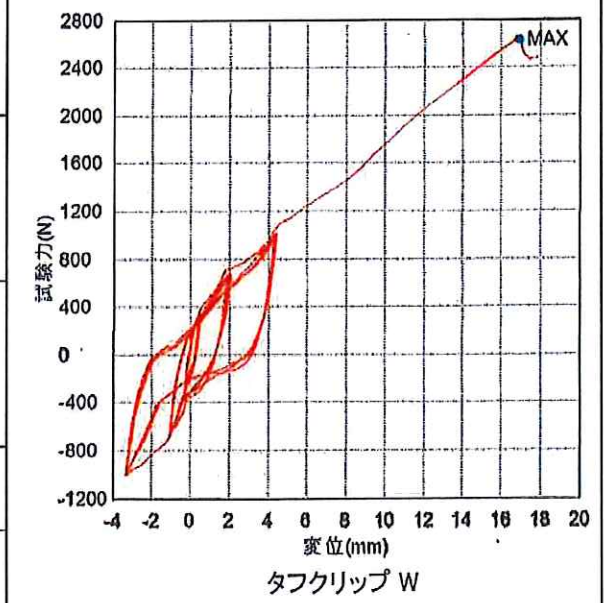
タフクリップ S・W クリップ 野縁方向 水平 くり返し 載荷試験 (ビス2本固定)		許容耐力	野縁方向 水平
試験機関	東京都立産業技術研究センター		2014.3.7・13

試験状況 : 試験体が鉛直になる様に固定し、許容耐力:D に対し、0.5、1.0、1.5倍の荷重を3回ずつかけ、状況を調べる。(告示771号 準拠)

荷重規定	荷重値		最大変位	試験状況
0.5D	S	335N	1.1mm	異常なし
	W		0.6mm	
1.0D	S	670N	2.8mm	異常なし
	W		2.1mm	
1.5D	S	1005N	5.4mm	異常なし
	W		4.4mm	
最大荷重	S	2549.5N	19.8mm	最大荷重で野縁受けが屈曲した
	W	2624.3N	16.9mm	最大荷重で野縁受けが屈曲した

要素試験より設定した 許容耐力 D値:670Nの、0.5D・1.0D・1.5Dをそれぞれ3回正負繰返し荷重をかけ、状況を観察したが、破壊等の使用に支障のある状況は見られなかった。

以上より、設定された許容耐力:670N は、問題無いと判断する。

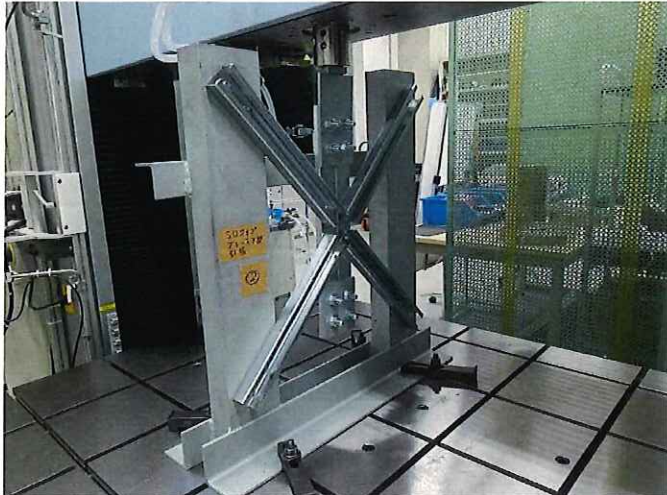
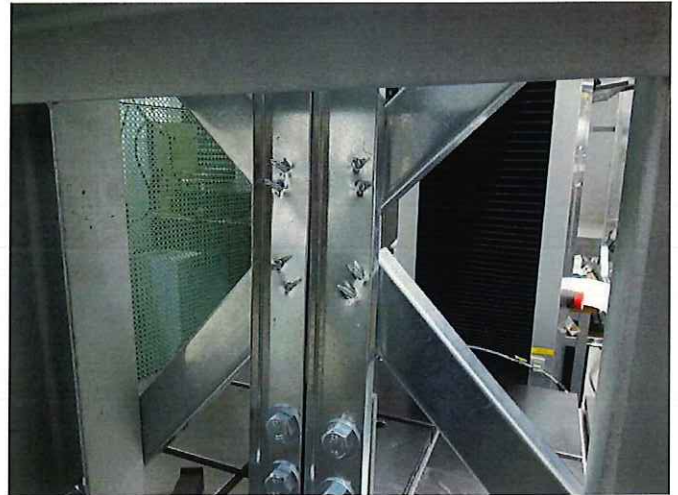
ブレース下部 接合部 水平 強度試験 (ビス2本固定)			許容耐力	ブレース下部接合部 水平
試験機関	東京都立産業技術研究センター	2014.3.24		3500N

試験状況：野縁受が鉛直になる様に試験体を固定し、荷重を加えて状況を調べる。(告示771号 準拠)

試験体	損傷荷重	最大荷重	試験状況
①	12000N	27488N	最大荷重にて、ブレース固定ビスが引抜け、保持力を失った。
②	11800N	28105N	
③	12000N	27224N

- ・ブレース固定ビス：φ4 × 2本 / 箇所
- ・1試験体に2対のブレースを取付け、2対分の荷重を載荷した。

最大荷重にてブレース固定ビスが引抜けることにより、保持力を失った。  
この際、野縁受の屈曲等の破壊状況は見られなかった。

以上より、2対での損傷荷重は、平均値以下の 10500N であれば問題ないと判断した。  
これより、許容耐力は  $10500N \times 2/3 \times 1/2 = 3500N$  とする。

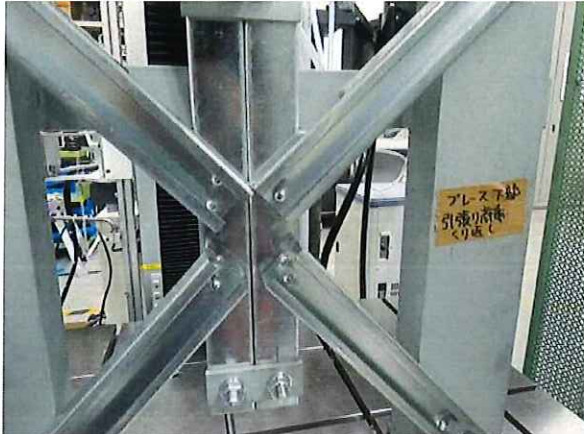
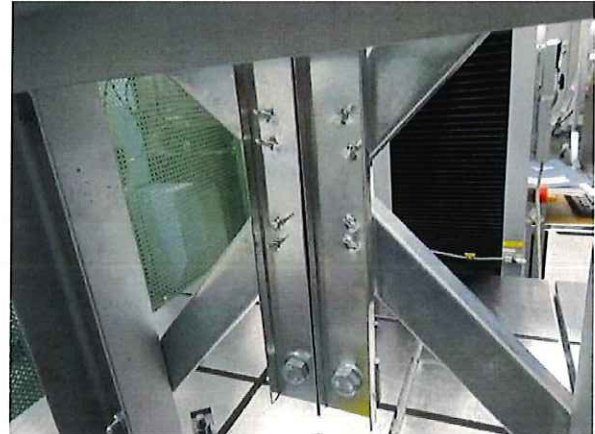
ブレース下部 接合部 水平 くり返し 载荷試験 (ビス2本固定)		許容耐力	ブレース下部 接合部 水平
試験機関	東京都立産業技術研究センター		2014.3.24

試験状況 : 試験体が鉛直になる様に固定し、許容耐力:P に対し、0.5、1.0、1.5倍の荷重を3回ずつかけ、状況を調べる。(告示771号 準拠)

荷重規定	荷重値	最大変位	試験状況
0.5P	3500N	0.3mm	異常なし
1.0P	7000N	0.5mm	異常なし
1.5P	10500N	0.8mm	異常なし
最大荷重	26705.1N	11.0mm	最大荷重でブレース固定ビスが保持力を失った

要素試験より設定した許容耐力 P 値: 3500N × 2対 = 7000N の、0.5P・1.0P・1.5Pをそれぞれ3回正負繰返し荷重をかけ状況を観察したが、破壊等の使用に支障のある状況は見られなかった。

以上より、設定された1対の許容耐力: 3500N は、問題無いと判断する。

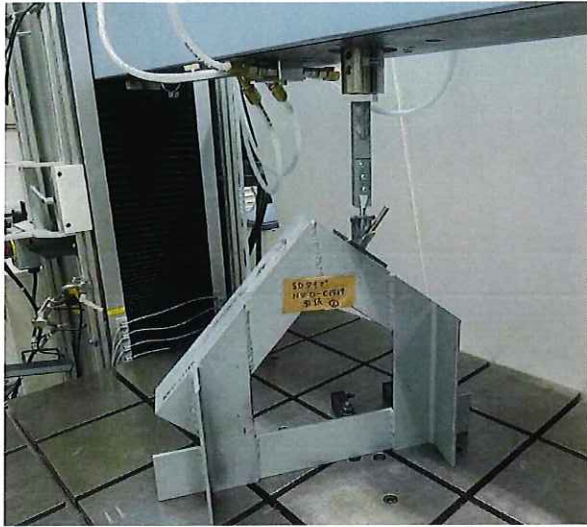
TC3-C1737 引張・圧縮 強度試験		許容耐力	引張	圧縮
試験機関	東京都立産業技術研究センター		2014.10.28	3000N

試験状況 : ボルトが鉛直になる様に試験体を固定し、荷重を加えて状況を調べる。(告示771号 準拠)

試験体	損傷荷重	最大荷重	試験状況
①-引張	4100N	5367N	最大荷重にて、吊ボルトとC1737に滑りが生じた。
②-引張	4700N	5069N	
③-引張	4800N	5535N	
①-圧縮	5300N	8897N	2000N前後で吊ボルトと羽子板ボルトに潰れが発生し始め、最大荷重にてねじ山が破損した。
②-圧縮	5200N	7980N	
③-圧縮	5500N	6785N

引張: 最大荷重にて、吊ボルトとC1737との間に滑りが生じ、保持力が低下した。

圧縮: 2000N前後で吊ボルトと羽子板ボルトに潰れが発生し始め、最大荷重にてねじ山が破損した。

以上より、損傷荷重は平均値以下の 4500N であれば問題ないと判断した。

これより、許容耐力は  $4500N \times 2/3 = 3000N$  とする。

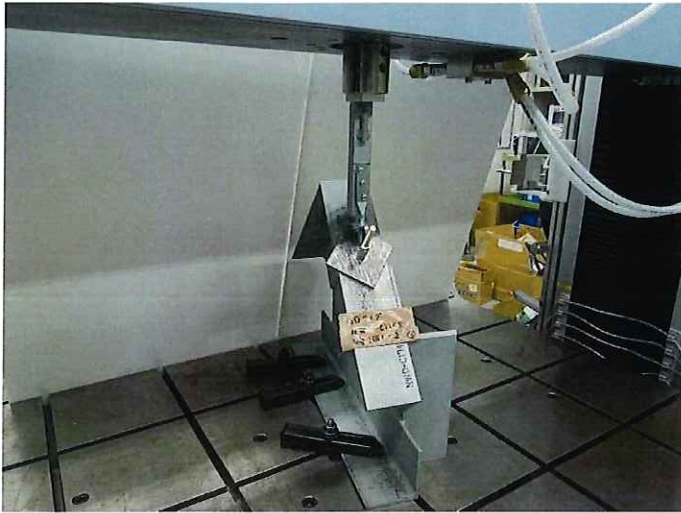
TC3-C1745 引張・圧縮 強度試験			許容耐力	引張	圧縮
試験機関	東京都立産業技術研究センター	2014.10.28		3000N	3000N

試験状況 : ボルトが鉛直になる様に試験体を固定し、荷重を加えて状況を調べる。(告示771号 準拠)

試験体	損傷荷重	最大荷重	試験状況
①-引張	4700N	7814N	最大荷重にて、吊ボルトとC1745に滑りが生じた。
②-引張	4600N	7742N	
③-引張	4600N	7705N	
①-圧縮	9100N	13571N	2500N前後で吊ボルトと羽子板ボルトに潰れが発生し始め、最大荷重にてねじ山が破損した。
②-圧縮	8300N	12843N	
③-圧縮	8000N	12075N

引張: 最大荷重にて、吊ボルトとC1745との間に滑りが生じ、保持力が低下した。

圧縮: 2500N前後で吊ボルトと羽子板ボルトに潰れが発生し始め、最大荷重にてねじ山が破損した。

以上より、損傷荷重は平均値以下の 4500N であれば問題ないと判断した。

これより、許容耐力は  $4500N \times 2/3 = 3000N$  とする。

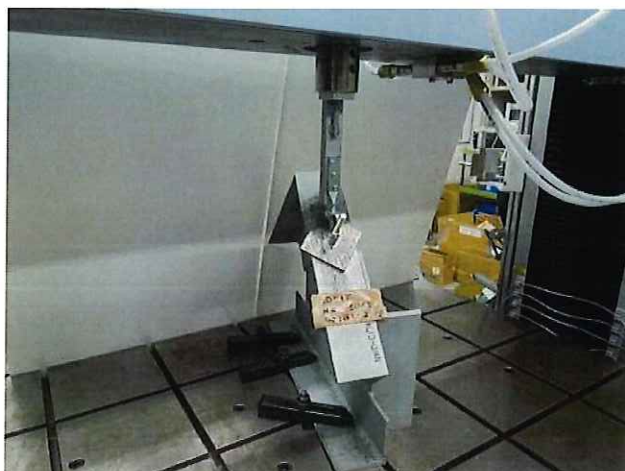
TC3-C1745 引張・圧縮 くり返し 载荷試験			許容耐力	引張	圧縮
試験機関	東京都立産業技術研究センター	2014.11.5		3000N	3000N

試験状況 : 試験体が鉛直になる様に固定し、許容耐力:P に対し、0.5、1.0、1.5倍の荷重を3回ずつかけ、状況を調べる。(告示771号 準拠)

荷重規定	荷重値	最大変位	試験状況
0.5P	1500N	0.2mm	異常なし
1.0P	3000N	0.8mm	異常なし
1.5P	4500N	2.0mm	異常なし
最大荷重	7135N	5.8mm	本体と吊ボルトで滑りが発生

要素試験より設定した 許容耐力 P値:3000Nの、0.5P・1.0P・1.5Pをそれぞれ3回正負繰返し荷重をかけ、状況を観察したが、破壊等の使用に支障のある状況は見られなかった。

以上より、設定された許容耐力:3000N は、問題無いと判断する。
